Ein Wiener Beispiel - Gebäudebrüterschutz und Sanierung im Einklang

Ferdinand Schmeller
Wiener Umweltschutzabteilung

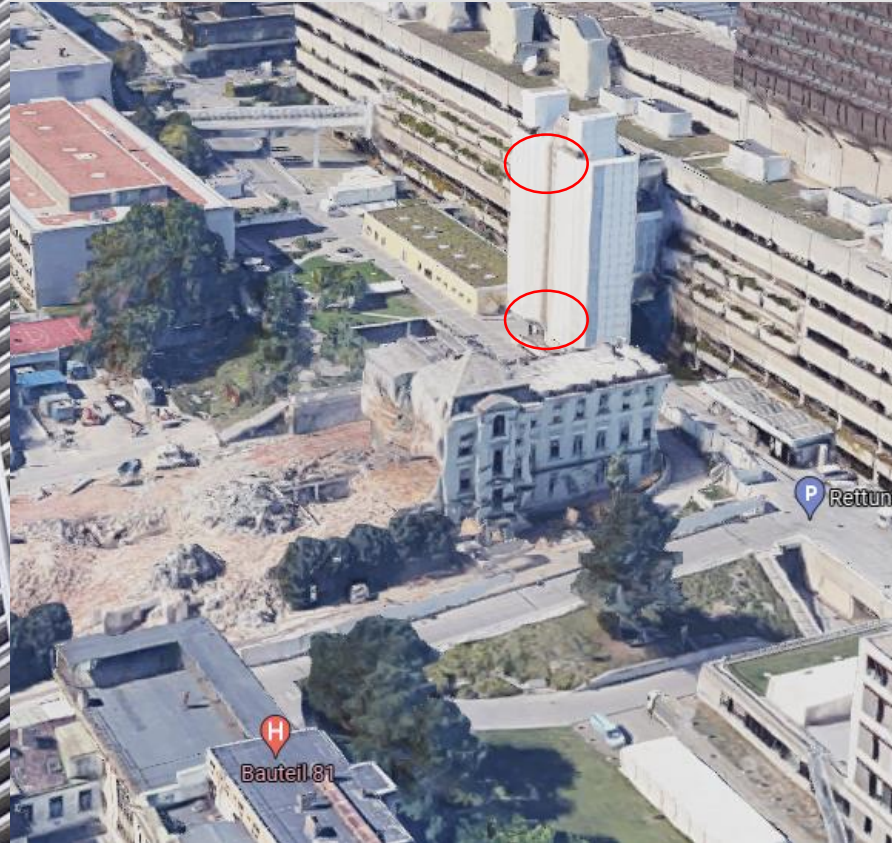
Beispiele „Klangattrappe/Abbruch“

CEF-Maßnahmen am Turm gegenüber unter Einsatz einer Klangattrappe – bereits im ersten Sommer wurden die ersten Kästen angenommen

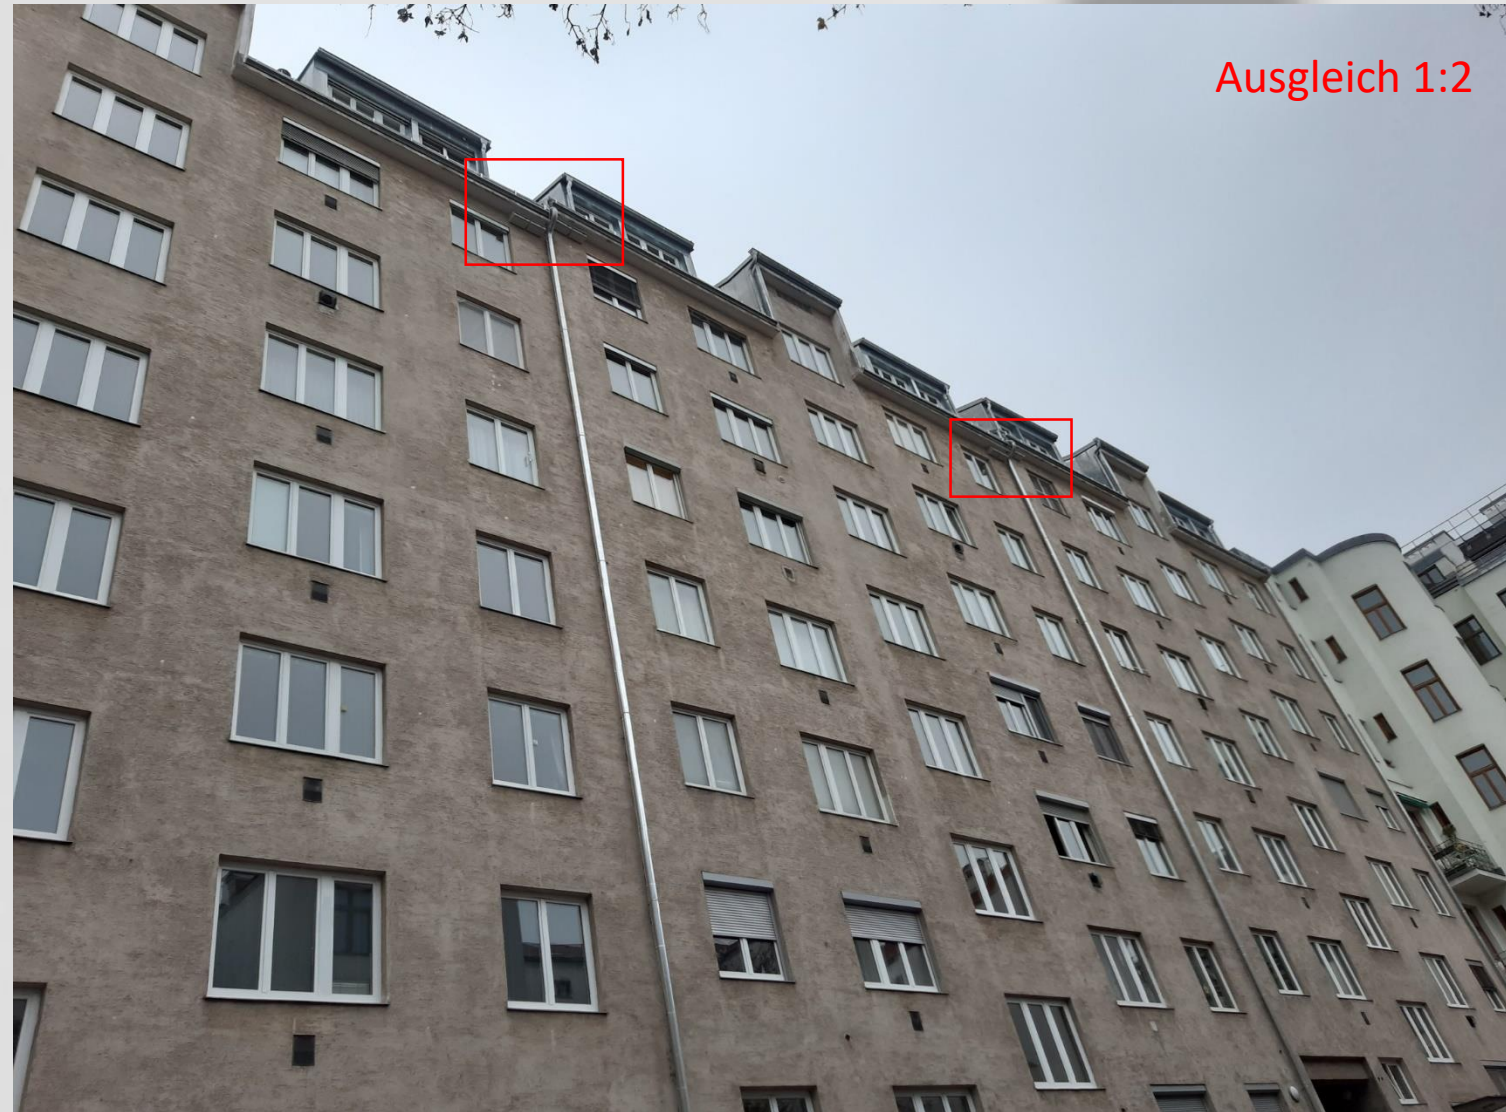
Beispiel „Sobieskigasse“

Ausgleich 1:2

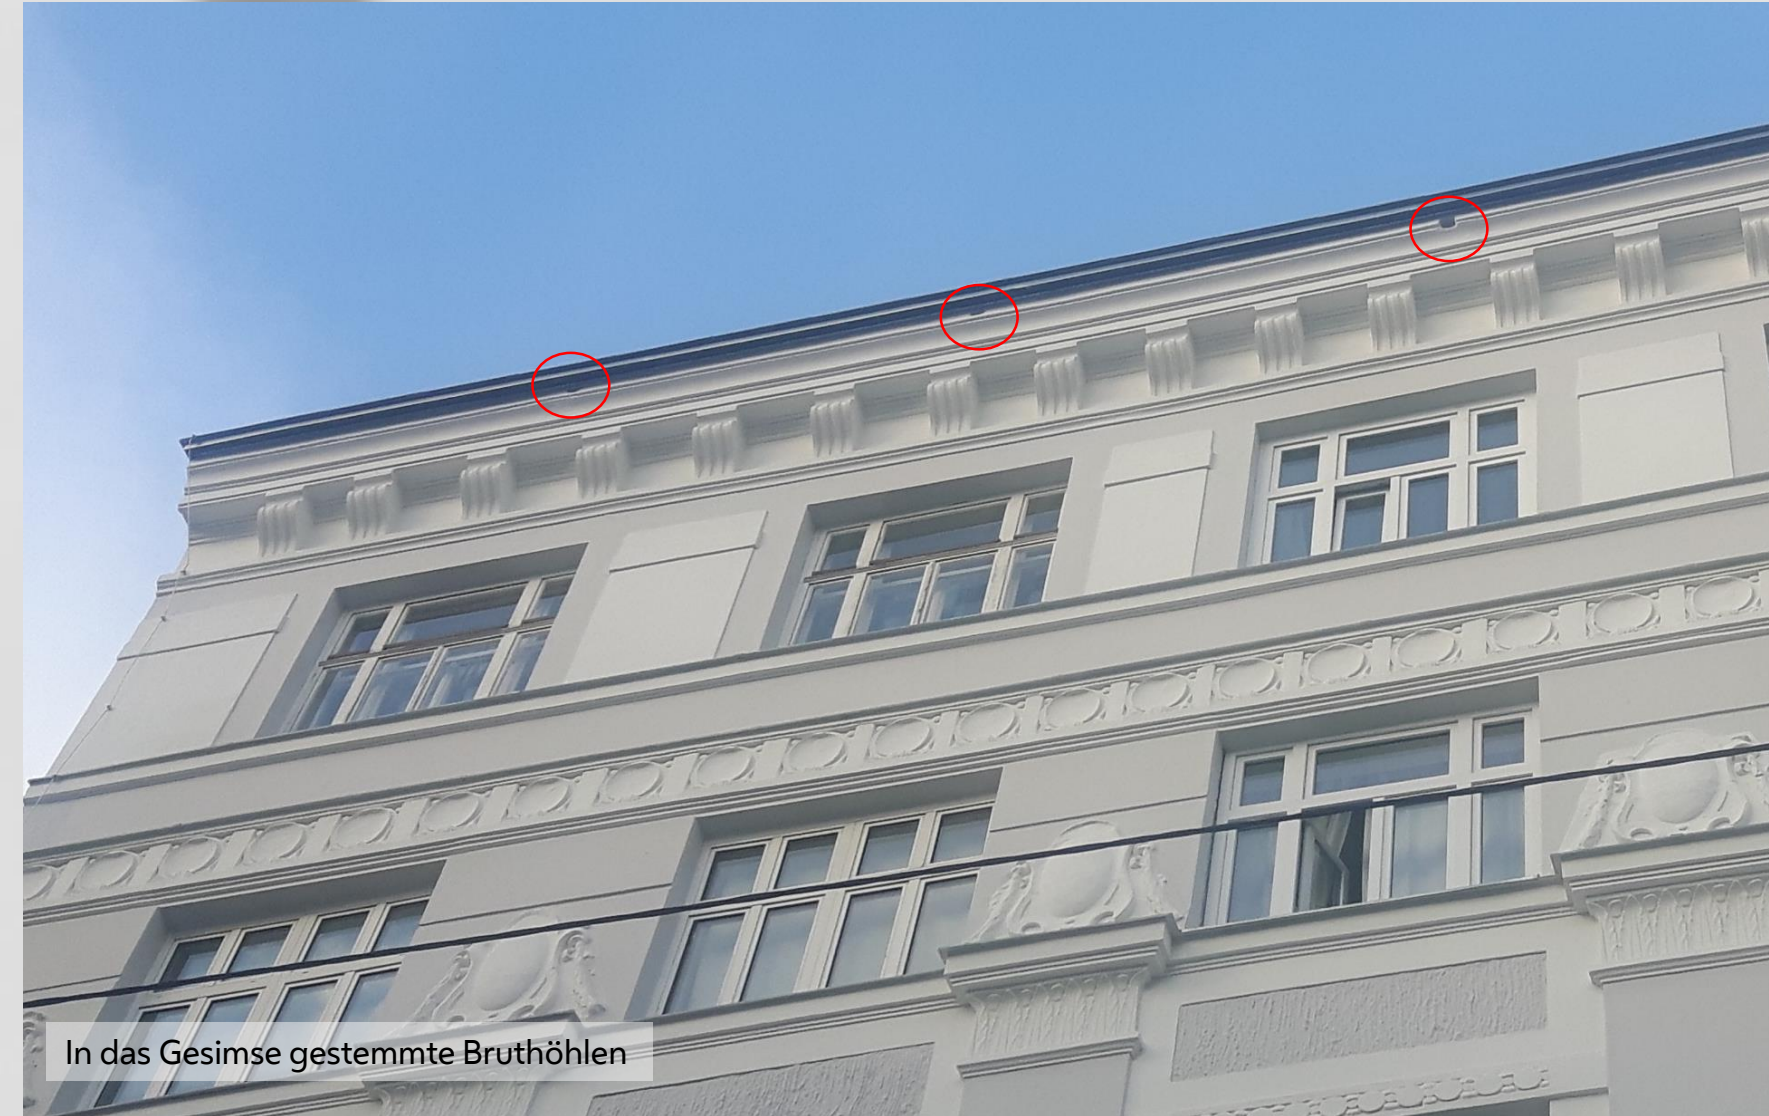
Weitere Beispiele mit Brutplätzen unter dem Traufenblech

In das Gesimse gestemmte Bruthöhlen

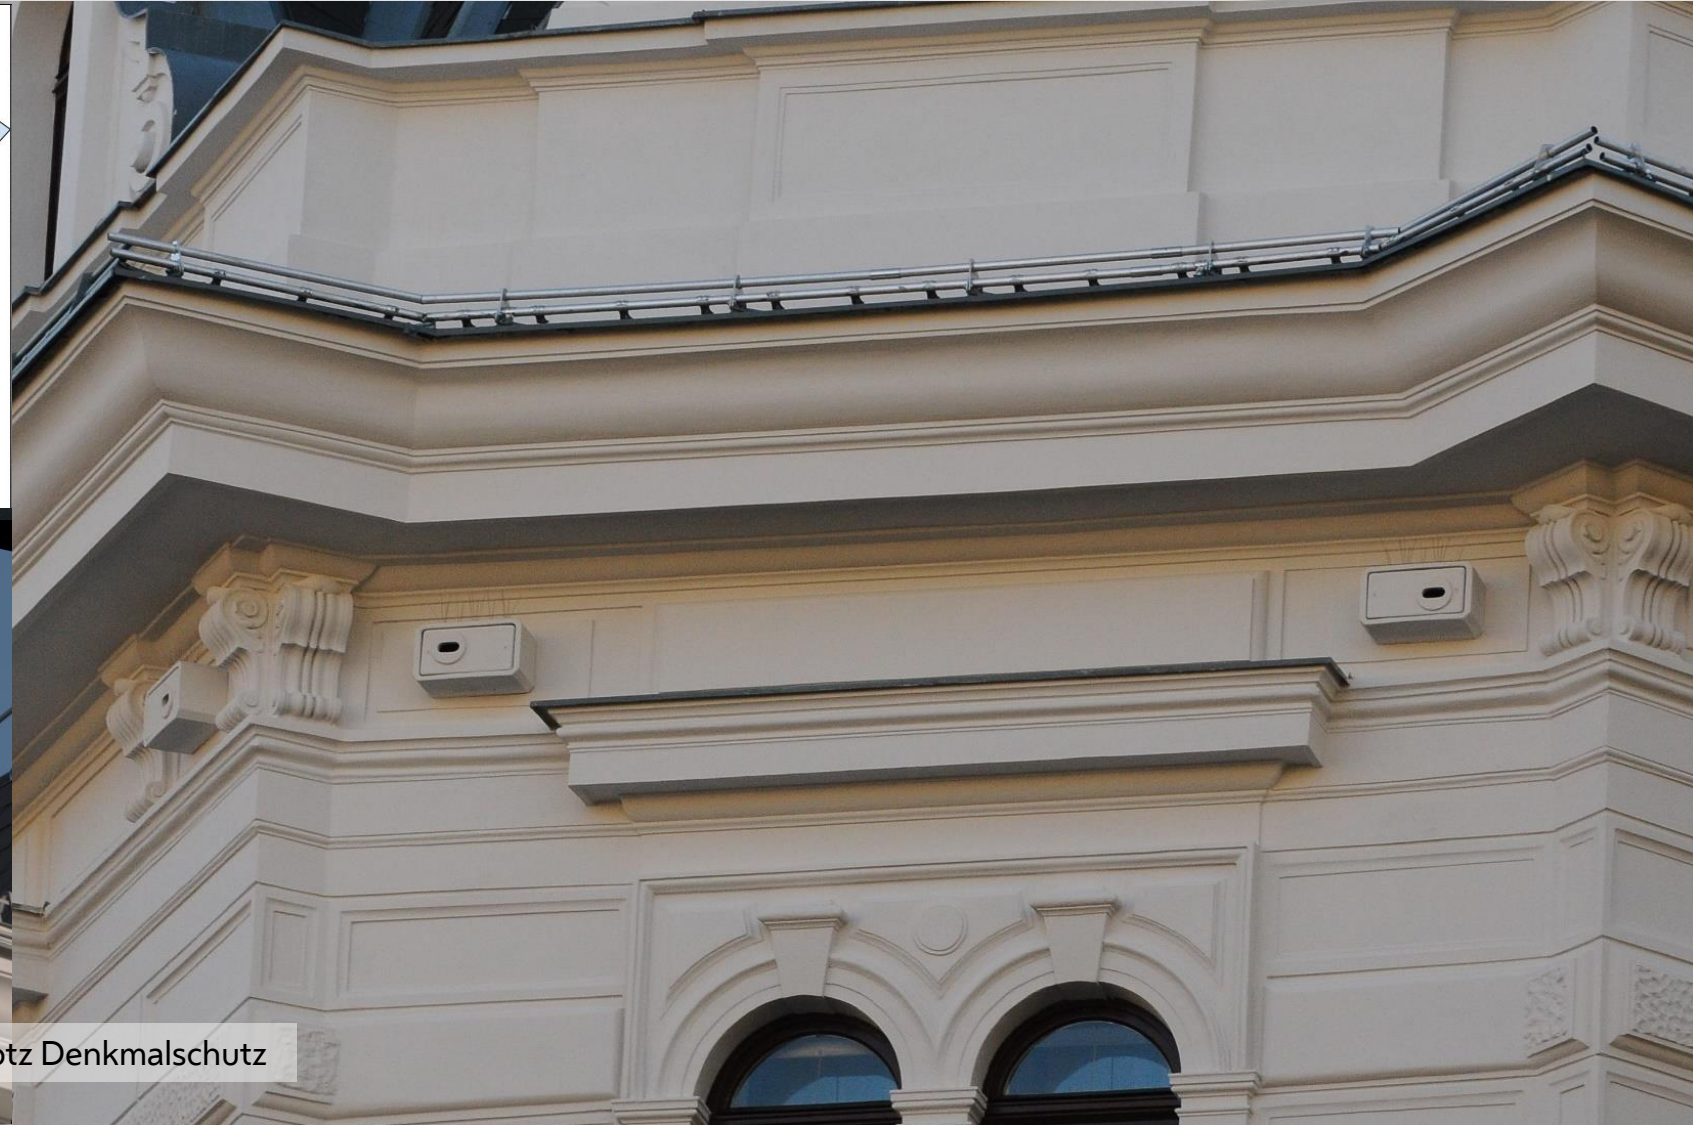
Schnitt Dachgaube

Turmfalken-Brutplatz und Mauersegler-Nistkästen trotz Denkmalschutz

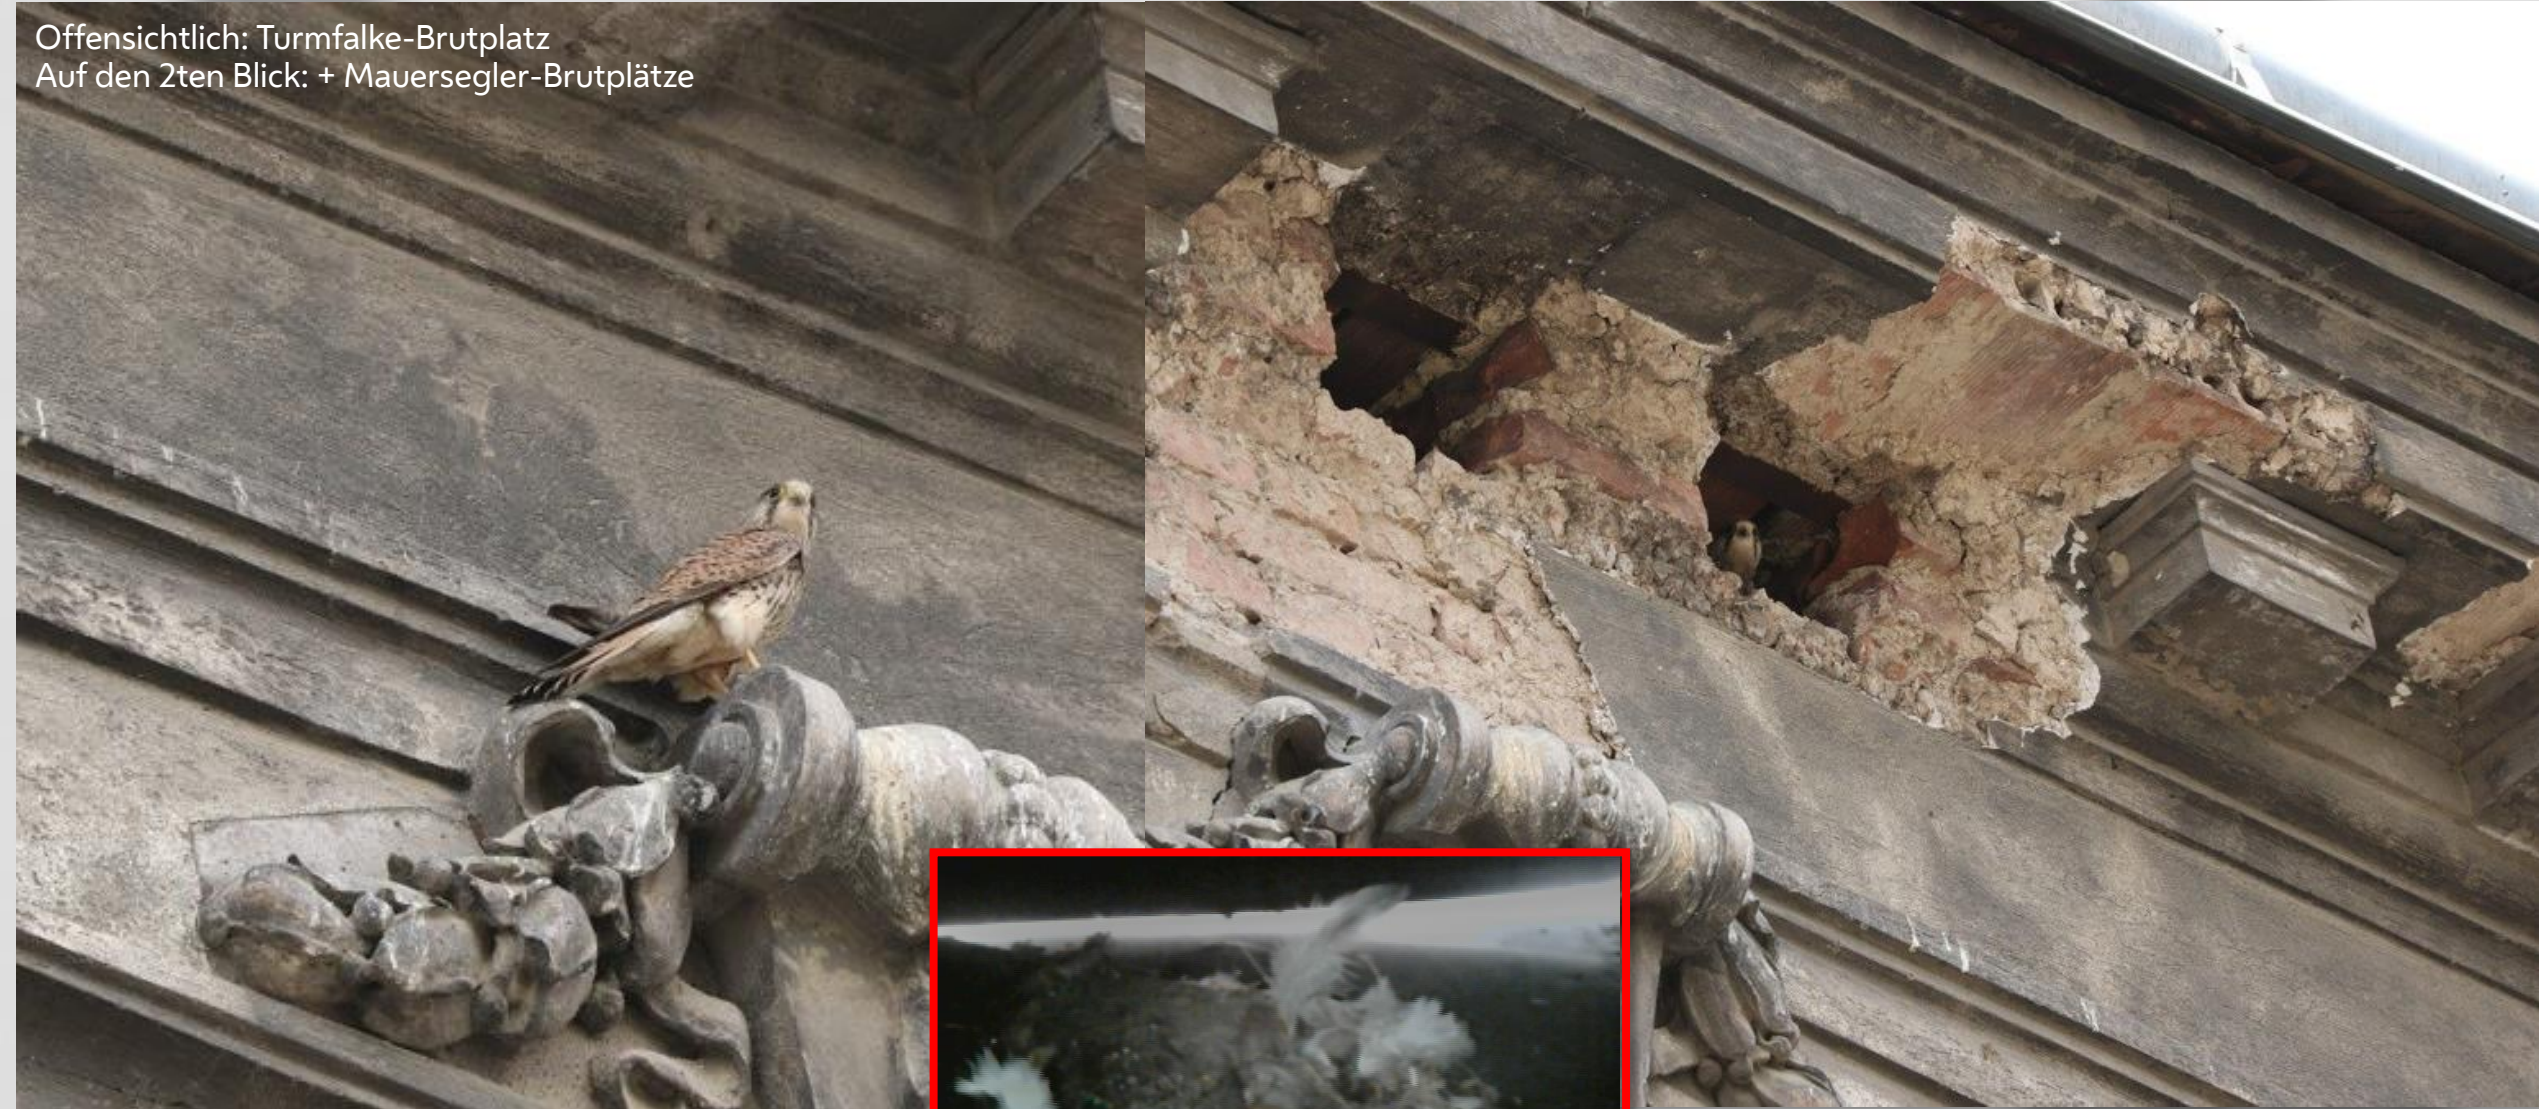
Beispiel „Hegergasse“

Offensichtlich: Turmfalke-Brutplatz
Auf den 2ten Blick: + Mauersegler-Brutplätze

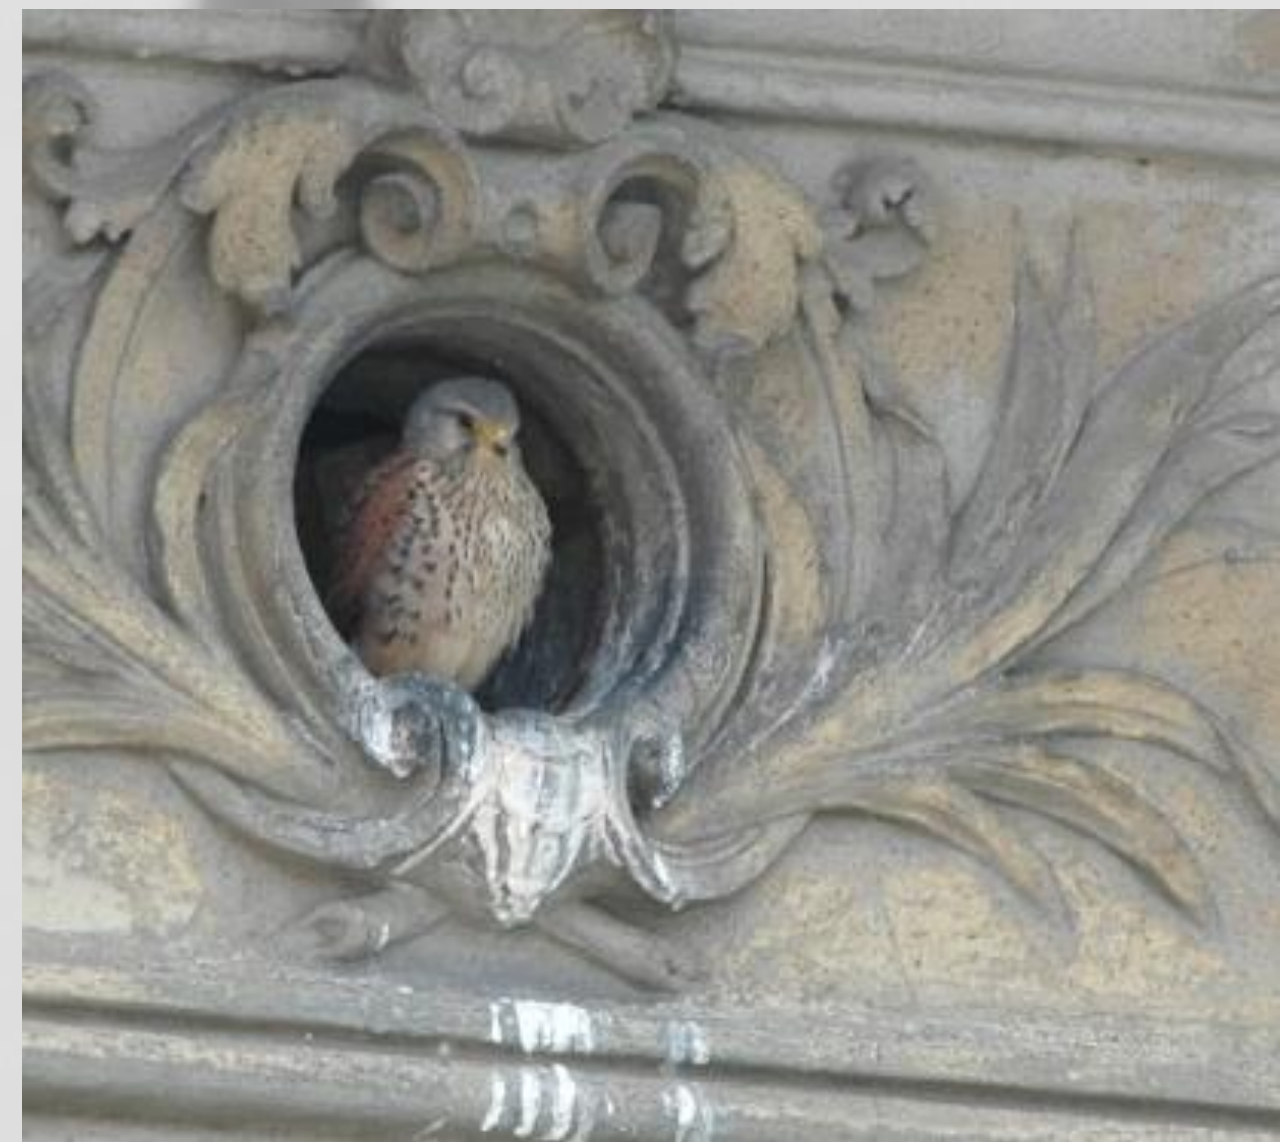
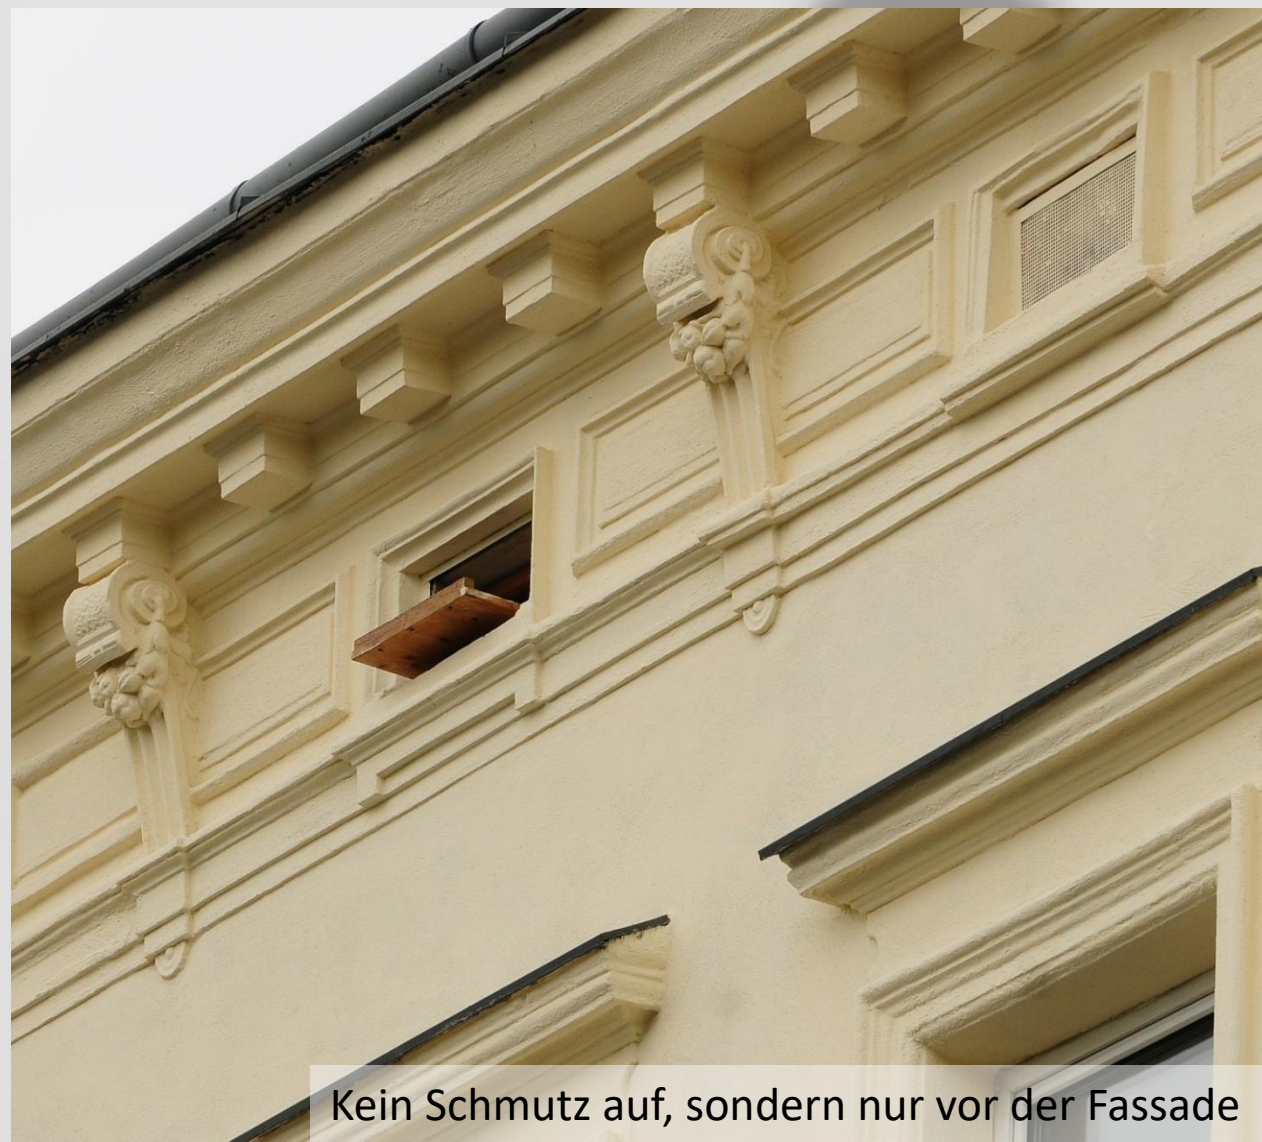
Konflikte vermeiden: Schutz vor Verschmutzungen

Kein Schmutz auf, sondern nur vor der Fassade
